### AZƏRBAYCAN ƏRAZISİNDƏ KÜR ÇAYININ SƏVIYYƏ PROBLEMİNİN MƏSAFƏDƏN ZONDLAMA VƏ CİS TEXNOLOGİYALARI ƏSASINDA TƏHLİLİ

### Analysis of the level problem of the Kura river in Azerbaijan on the basis of remote sensing and GIS technologies

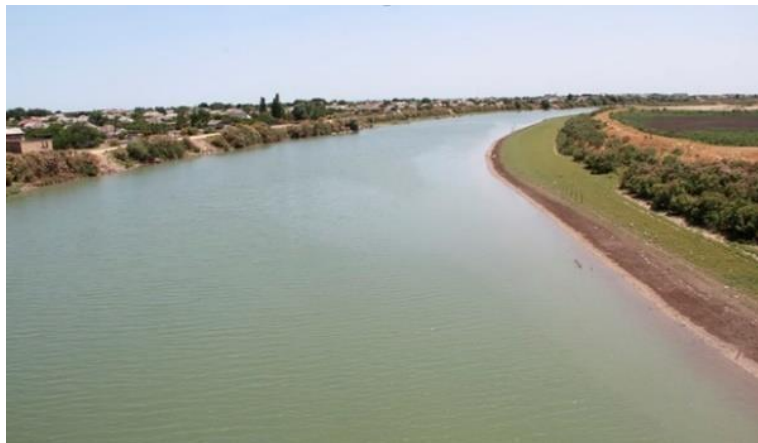
Bunun əsas səbəbi Xəzər dənizində daimi olaraq səviyyənin enməsi və qalxması, aşağı axın hissələrində çay dibi eroziyasında baş vermiş dəyişikliklər və eləcə də çay vadisinin dibinin dəniz səviyyəsində aşağı düşməsi ilə əlaqədirdir (Şəkil 2). Ən önəmli amillərdən biri isə Xəzərin sahillərinə xas olan şərq, şimal-şərq və cənub-şərq istiqamətlərində əsən küləklərin təsiri nəticəsində Kür çayının mənbəyinə doğru dəniz sularının axması olmuşdur (10).

**Şəkil 2. Neftçala rayonu Bankə qəsəbəsində tamamilə dəniz suları ilə örtülmüş Kür çayı**

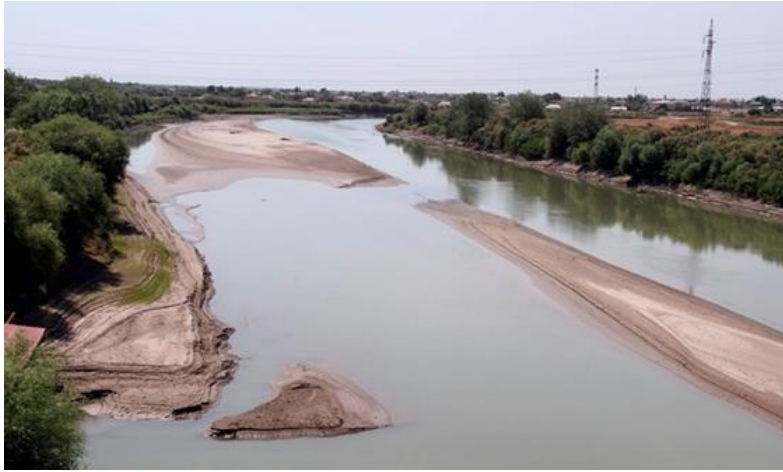
Kür çayında suyun səviyyəsinin düşməsinin digər səbəblərdən biri də iqlim dəyişikliyi. Kür çayı hövzəsində məhdud sayda biləcək su ehtiyatları mövcuddur. Qlobal istiləşmə davam edərsə nəticə olaraq Kür çayında sudan istifadə nəzərəcarpacaq dərəcədə məhdudlaşa bilər. Kür hövzəsində temperaturun  $0,7-0,9^{\circ}\text{C}$  artması artıq buzlaqların, yağışların azalmasına və su axınının azalmasına səbəb olmuşdur. İqlim dəyişikliyi modelləri göstərir ki, iqlim dəyişikliyinə təsirləri gələcəkdə daha da pisləşə bilər. Su qıtlığının artması, kənd təsərrüfatı məhsuldarlığının azalması, otlaqların degradasiyası və ekstremal hava hadisələrinin artması Kür hövzəsində artıq ortaya çıxan mənfi təsirlərdir (15). 22 iyun tarixində isə dəniz suyunun yataq boyunca Salyana, Qaralar kəndinə çatdığı müşahidə edilmişdir. Çayda suyun səviyyəsinin kəskin olaraq enməsi ilə bağlı yatağın sulu hissəsinin eni 4-5 m-ə qədər azalmışdır. Çay yatağının boyunca ölçüləri tez-tez dəyişən uzunsov adalar yaranmışdır və bəzi ərazilərdə çay yatağının akkumulyativ sahilləri demək olar ki, sudan azad olmuşdur (Şəkil 3, 4).

**Şəkil 3. Salyan rayonu ərazisində Kür çayında suyun azalması ilə əmələ gəlmiş adalar (12 iyun 2020)**

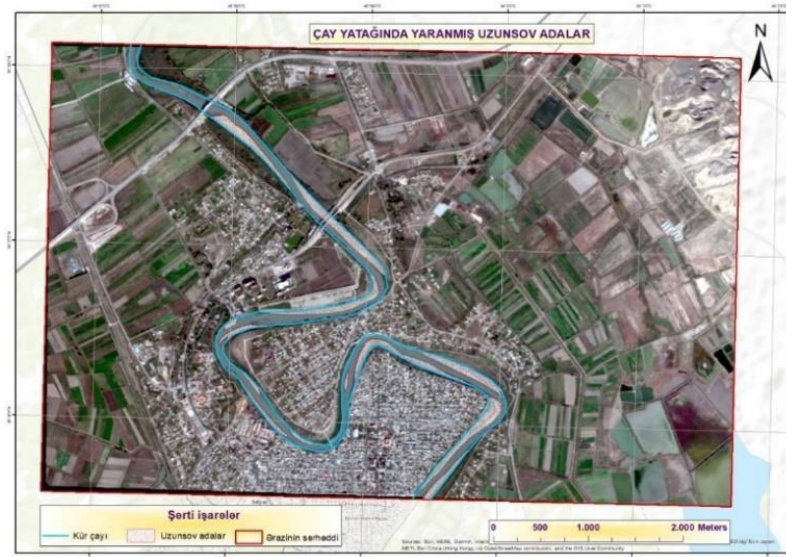
**Şəkil 4. Çay yatağında yaranmış uzunsov adalar, Salyan məntəqəsi**

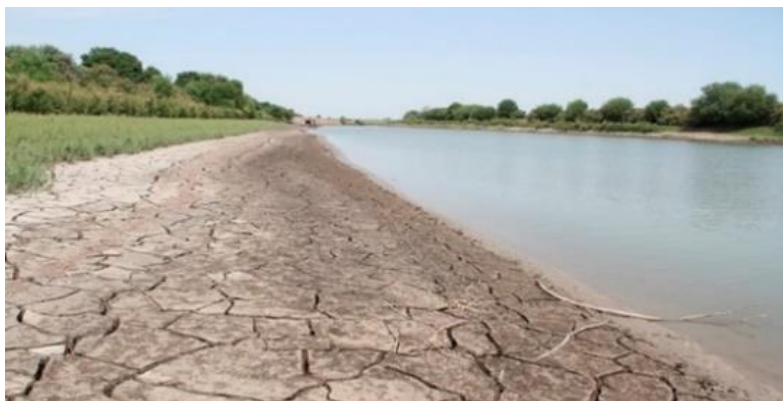
2020-ci il mayın 15-dən 31-dək Kür çayının yuxarı axınında suyun səviyyəsi 108 sm azalmışdır. Kür çayının Mingəçevir su anbarından aşağıda suyun səviyyəsi Yevlax məntəqəsində 47 sm, Zərdab məntəqəsində 127 sm, Surrada 165 sm, Şirvanda 190 sm, Salyanda 154 sm müşahidə edilmişdir.

**Şəkil 5. Surra məntəqəsində qurumuş çay sahilləri və dəniz suyu ilə dolmuş çay yatağı (12 iyun 2020)**

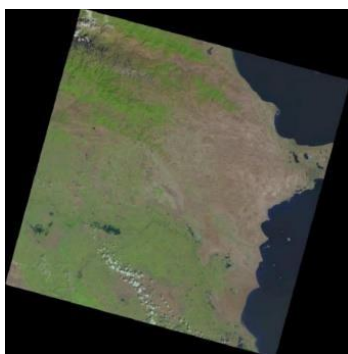
Şəkil 8. Landsat 8 -dən əldə olunan görüntülər  
(03/09/2018)

**Data.** Kür çayının tədqiqatı üçün seçilən ərazilərdə su səviyyəsinin fiziki dəyişməsinin, hidroloji quraqlığın və bəzi ərazilərdə duzluluğun müəyyən edilməsi üçün Azersky/SPOT 6 və Landsat peyk görüntülərindən istifadə edilmişdir. Azersky/Spot 6 dataları Azərbaycan Respublikasının Kosmik Agentliyi (Azərkosmos) tərəfindən, Earth Explorer (12) saytı üzərindən Level 2 olaraq təmin edilmişdir. Tədqiqatda istifadə edilən görüntülər 2018-2021-ci illəri əhatə edir. İstifadə olunan kosmik görüntülər aşağıdakı şəkillərdə ardıcılıqla verilmişdir.
